Ruisseau de Poge

CONTINUITE

Généralités	
Masse d'eau	FRDR-11583 « Ruisseau du Val de Presle »
Cours d'eau	Ruisseau de Poge
Affluent	Ruisseau de Rançonnières
Typologie	Très petit cours d'eau de tête de bassin
Catégorie piscicole	1ère catégorie (à dominante salmonicole)
Commune	Celles-en-Bassigny (52)
Coordonnées du site	X 891152m ; Y 6758220m (RGF93)
Problématique(s) relevée(s)	Rupture de la continuité écologique : ouvrage hydraulique infranchissable
Objectif de l'action	Effacement d'un ouvrage (code ROE103426)

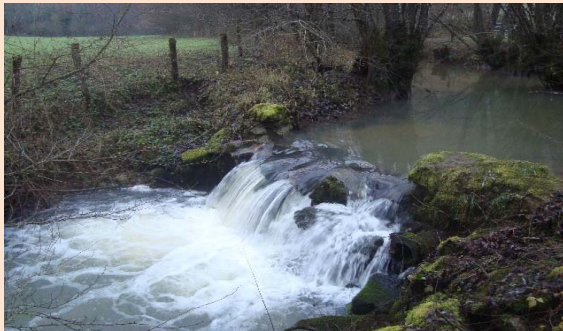
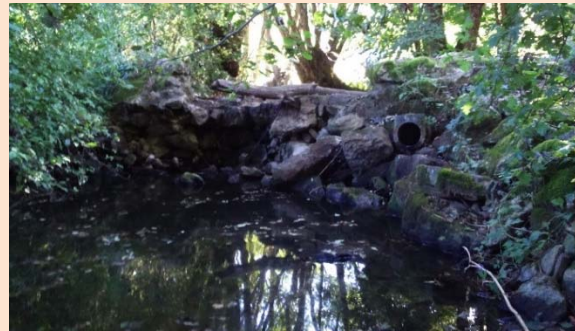
Avant

Impact du seuil sur la continuité en crue (à gauche) et à l'étiage (à droite) © FDPPMA52

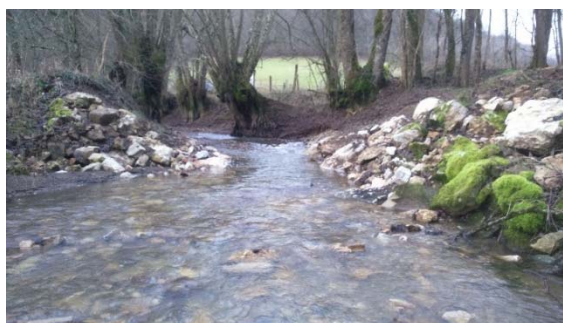
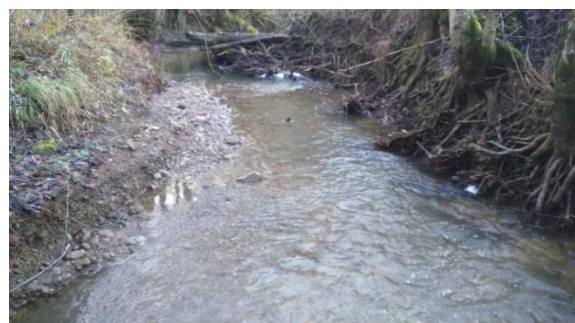
Après

Ouvrage effacé (vue depuis l'aval à gauche) et retour d'écoulements diversifiés et remobilisation des matériaux alluvionnaires dans l'emprise de l'ancien remous (à droite) © FDPPMA52

- ◆ Arasement de l'ouvrage
- ◆ Comblement de la fosse de dissipation
- ◆ Régalage des matériaux alluvionnaires issus du remous amont
- ◆ Reprofilage des berges au droit de l'ouvrage arasé

Mise en place de barrages filtrants dans le cours d'eau à l'aval du chantier pour contenir tout départ excessif éventuel de MES.
Utilisation d'une pelle mécanique pour détruire l'ouvrage, combler la fosse de dissipation avec les matériaux concassés de démolition, régaler les matériaux alluvionnaires bloqués dans l'ancien remous créé par le seuil afin de reconstituer un fond attractif au droit de l'ancien seuil et reprofiler les berges.
